# PATENT ABSTRACTS OF JAPAN

(11)Publication number : 63-085438

(71)Applicant : NISSAN MOTOR CO LTD

## (54) NONDESTRUCTIVE INSPECTING METHOD FOR COATING LAYER

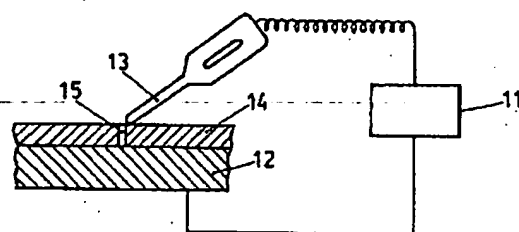
第 6 図

これを簡単に説明すると、高圧電源11の一方

の電極を母材12に、他方の電極を高圧端子13にそれぞれ接続し、この高圧端子13を、母材12のコーティング層14の表面に軽く接触させながら移動させ、母材12と高圧端子13との間に発生する火花放電によって、コーティング層14の表面から母材12にまで達する気孔15の存在を識別していた。

第6図は従来のコーティング層の非破壊検査方法を示す説明図である。

このようなコーティング層の非破壊検査方法としては、従来第5図に示すようなものが知られている。

しかしながら、このような従来のコーティング層の非破壊検査方法にあつては、コーティング層14の気孔15を介して母材12と高圧端子13の間に発生する火花放電によってコーティング層に存在する欠陥部の存在を識別していたので、コーティング層14の表面に達しない母材12とコーティング層間の剥離やコーティング層内の組成むら等コーティング層内部の欠陥を発見することができなかった。
